FASI DI REALIZZAZIONE

PIANTA NUOVA FILIALE  
1:100

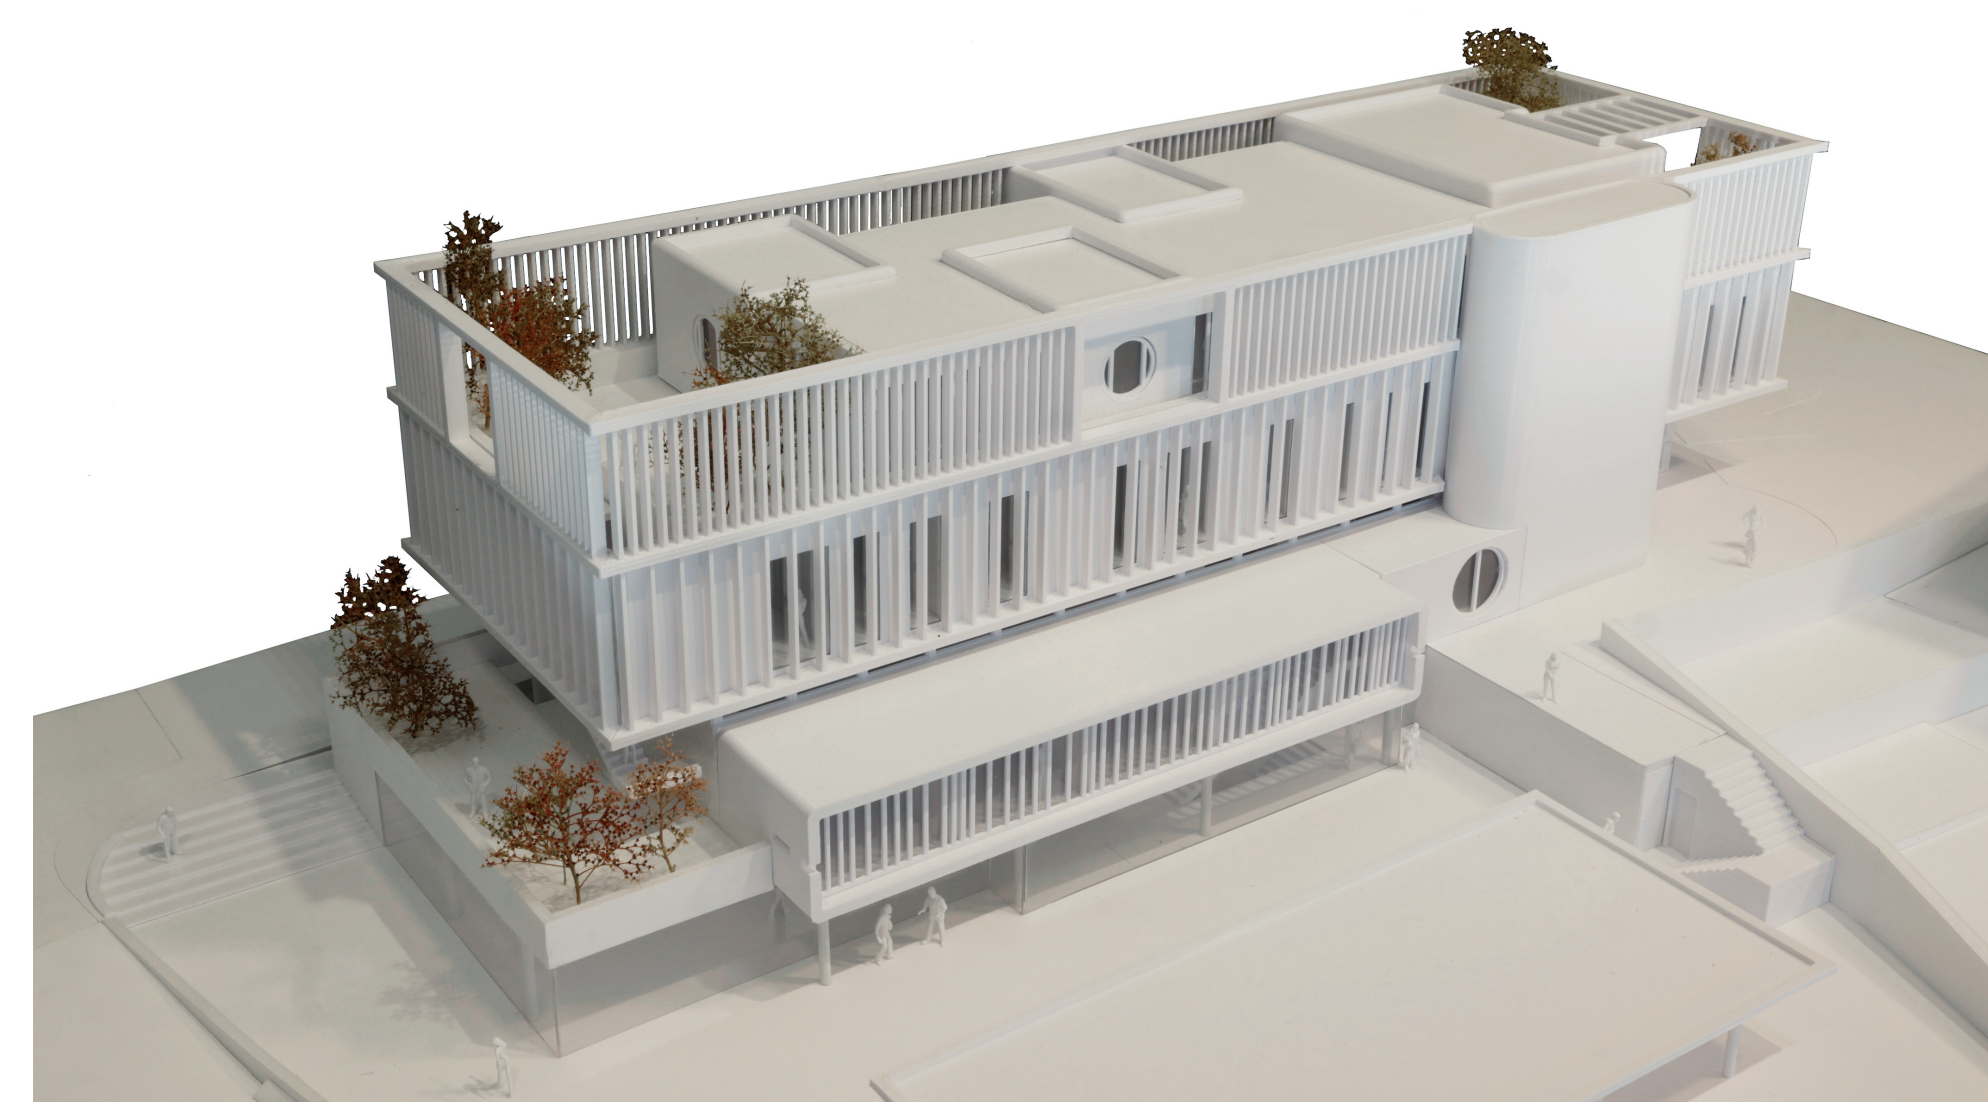
FOTO MODELLO\_INTERVENTO ESTERNO LATO NORD-OVEST
